## フューエルポンプモジュール脱着作業要領

| 機種名 | 型式 |
|---|---|
| N-BOX SLASH | JF2 |

| 型式・タイプ | 部品番号 |
|---|---|
| JF2 | 06170-T6H-305 |

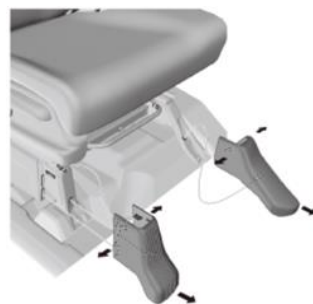
① ウーハスピーカ装備車は  
ウーハカバーを外す

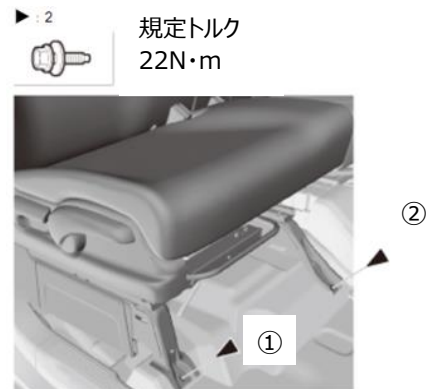
② Fr側フットカバーを外し、シート取付ボルトを外す  
※ 破損に注意すること

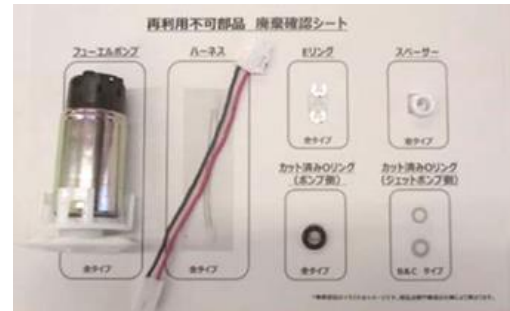
図-6

※ 「再利用不可部品 廃棄確認シート」に交換した全ての部品を乗せ、写真を撮影すること。  
図-6参照

廃棄確認シート①②とも撮影すること

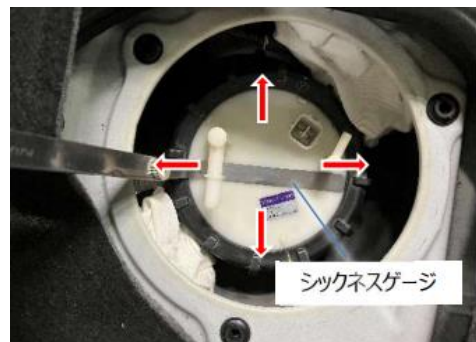
図-10

- ① クイックコネクタ部からガソリンが漏れていないことを確認する。
- ② フューエルポンプモジュールとロックナットの隙間にシクネスゲージを差し込み0.04mmが入らないことを確認する。

※ 0.04mm以上の隙間が1か所でもある場合はロックナットが斜めに入っているため、タンク交換が必要となります。

シクネスゲージは4方向に差し込んで確認すること
