フューエルポンプモジュール脱着作業要領

機種名	型式
GRACE	GM4 GM5 GM6 GM9

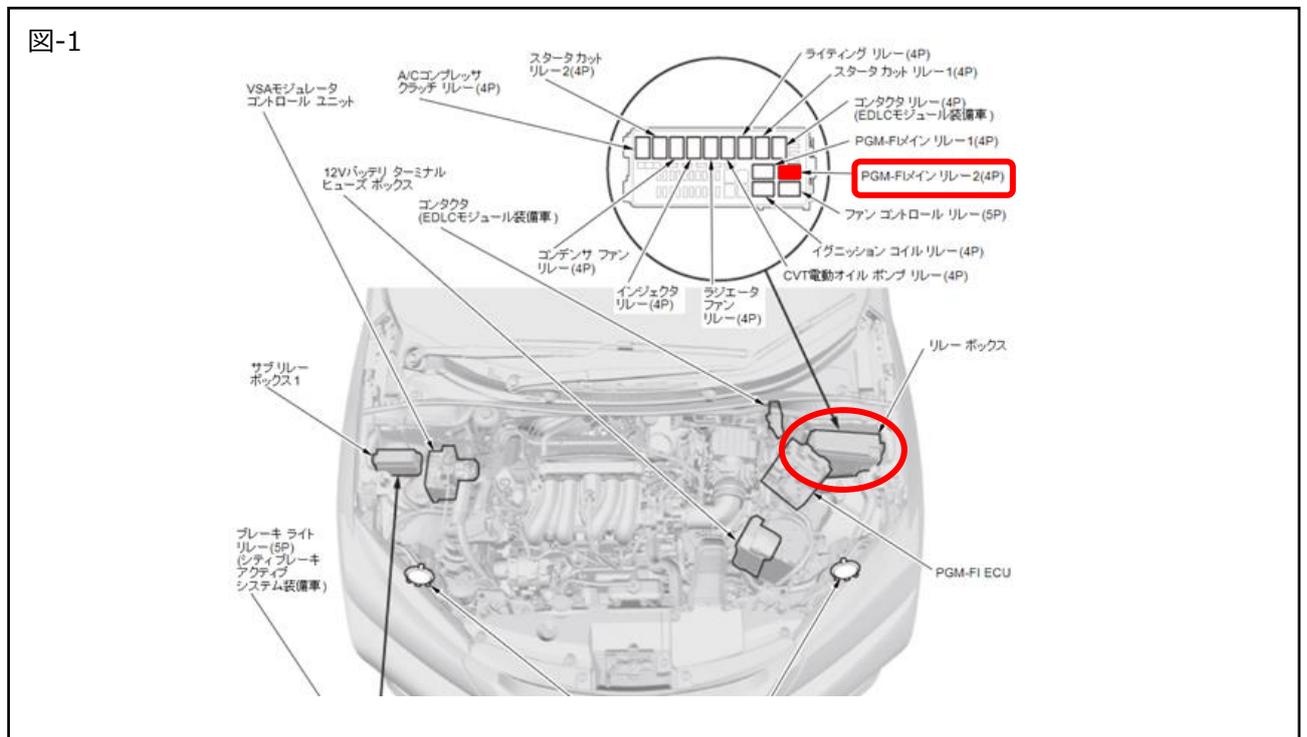
- 最初にフューエルメータの燃料残量を控えておく。
- POWERスイッチはOFFモードで、フューエルフィルターキャップを開ける。
- PGM-FIメインリレー-2を取り外す。 図-1参照

- エンジンを始動し、ガス欠でエンストするまでアイドリングで放置し、エンジン停止したらPOWERスイッチを押しOFFモードにする。
- 手順3.で取り外したリレーを元の位置に取り付け、バッテリーのマイナス端子を外す。

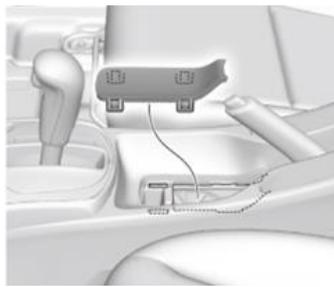
図-2

センターコンソールを取り外す。

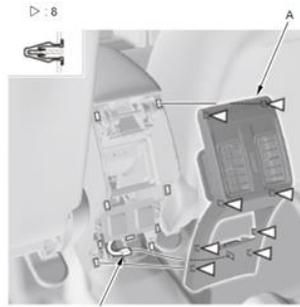
① パーキングブレーキレバー
カバーを外す

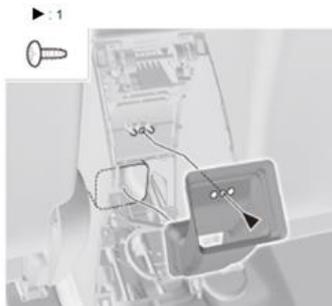
③ アクセサリーソケットパネルを
外す

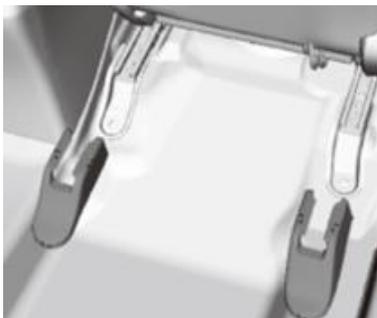
図-3

助手席シートを取り外す。

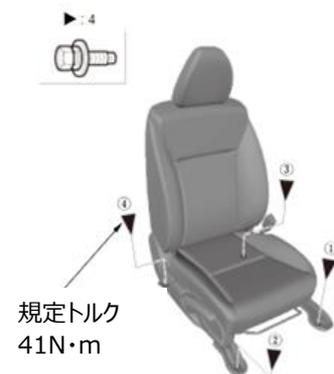
② シート裏側のハーネスクリップ
(A)とカブラ(B,C)を外す
カブラ(C,D)はタイプ別装備

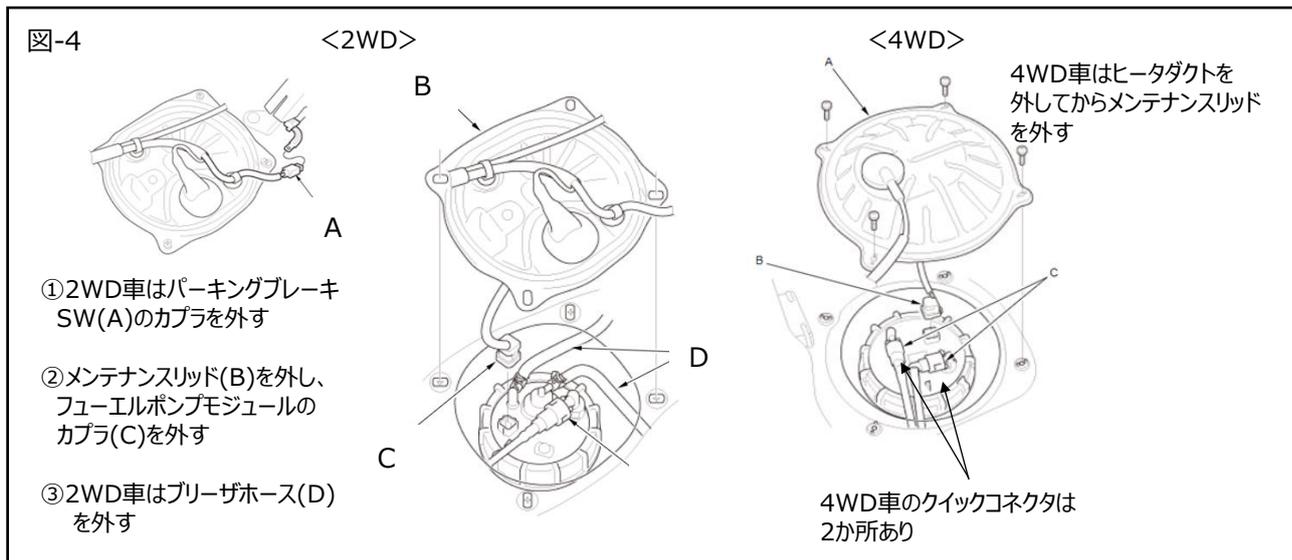
7. メンテナンススリッド(A)を外し、フューエルポンプモジュールからカブラ(B)を外す。 図-4参照

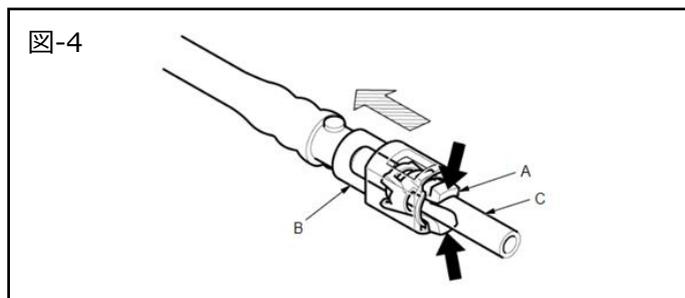
図-4参照

9. フューエルチューブのクイックコネクタ周辺にウエスを巻き、クイックコネクタリテーナ(A)を指でつまみながらチューブを外す。

※ クイックコネクタのリテーナは分解時交換

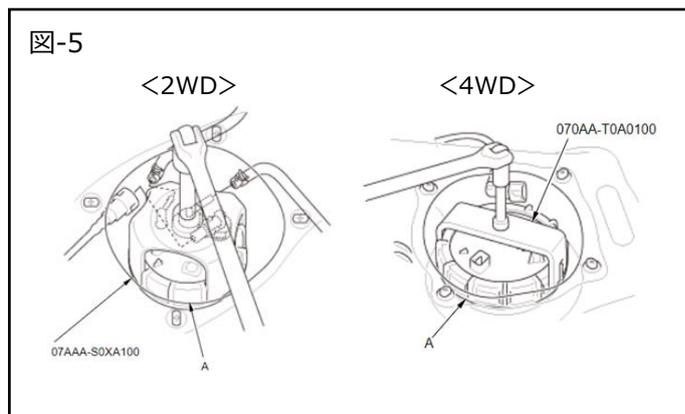
図-5参照

10. 指定のロックナットレンチを使用し、ロックナット(A)を外す。

※ ロックナットレンチ部番
2WD : 07AAA-S0XA100
4WD : 070AA-T0A0100

※ ロックナットは分解時交換

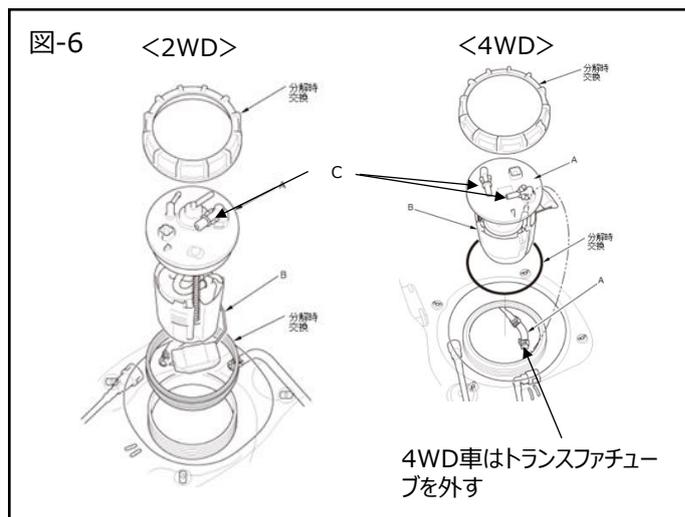
図-6参照

11. フューエルポンプモジュールをフューエルタンクから引き出し、取り外す。

- ※ フューエルポンプモジュールを引き出した向きを覚えておくこと
- ※ センダユニットのフロートアームを変形させないこと
- ※ 車室内にガソリンを垂らさないよう、オイルパンなどに受けて、車外に移動すること
- ※ 古いパッキンを外し、ニッパなどで切る (再使用防止)
- ※ フューエルポンプモジュールから古いリテーナ(C)を外し、新品のリテーナを組付ける。

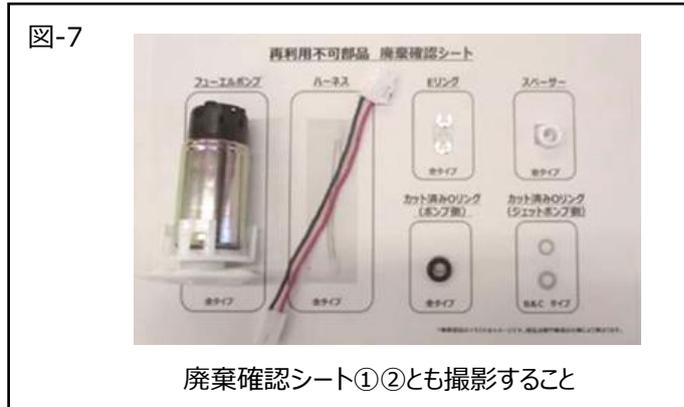
※ 「再利用不可部品 廃棄確認シート」に交換した全ての部品を乗せ、写真を撮影すること。
図-7参照

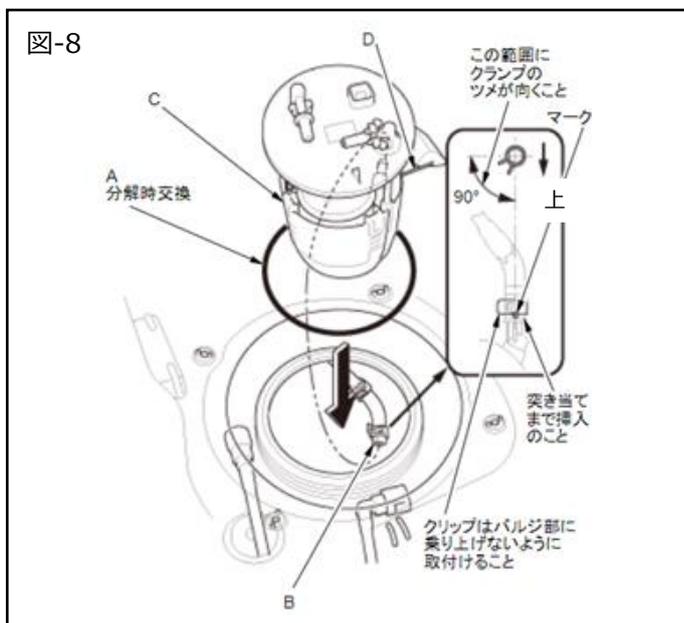
図-8参照

トランスファチューブ(B)を取り付ける。

※ トランスファチューブは中間検査で確認できないため、確実に取り付けること。

※ チューブクランプの位置と向きは図中の指示通りに組み付けること。

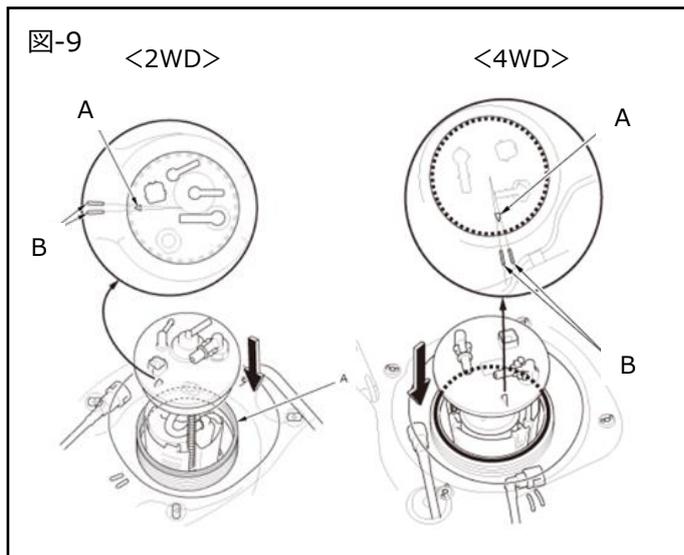
図-9参照

15. フューエルポンプモジュール上面の合わせマーク(A)をタンク側の合わせマーク(B)に合わせ、パッキンが密着するまで垂直に押しつける。

※ パッキンがずれていないことを十分に確認すること。

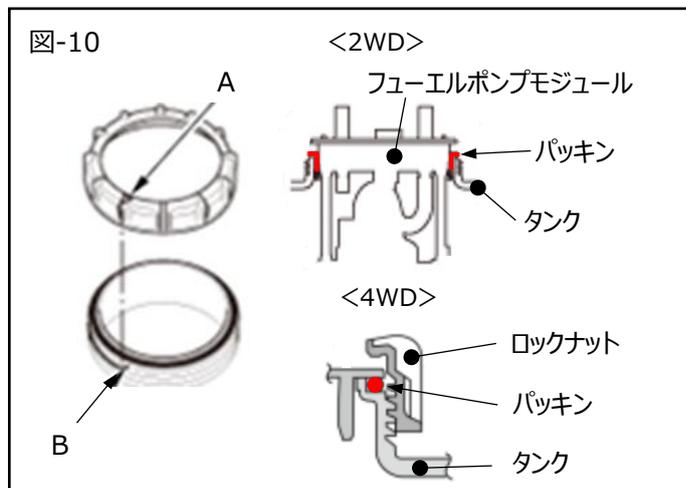
16. 新品のロックナットのマーク(A)とタンク側のネジの始まり(B)を合わせて、ロックナットを手でねじ込む。
図-10参照

- ※ フューエルポンプモジュールを押しつけながら、パッキンがずれないように作業すること。
- ※ タンクの膨潤によりロックナットが嵌りにくい場合がありますが、斜めにねじ込まないように十分に注意すること。

※ パッキンの位置は図-10参照

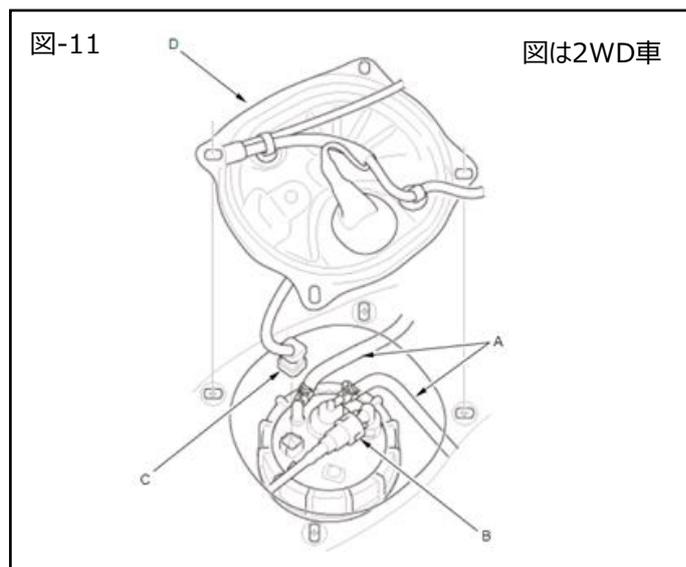
18. クイックコネクタ(B)とカブラ(C)を接続する。
図-11参照

- ※ 接続はカチッと音がするまで確実に押し込みその後、軽い力で引っ張り、抜けないことを確認すること。
- ※ 2WD車はブリーザホース2本(A)を接続する。

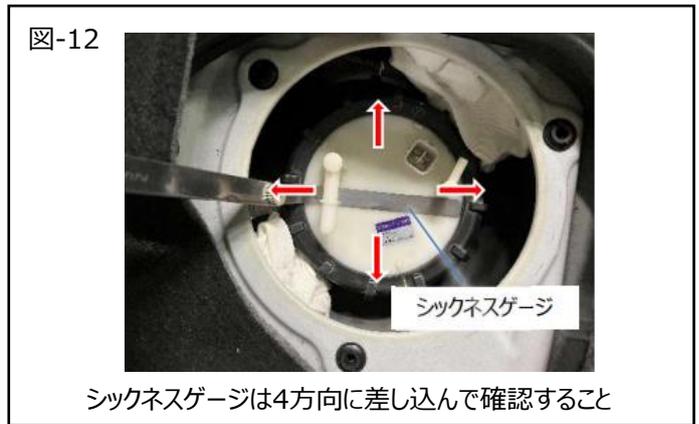
図-12参照

- ① クイックコネクタ部からガソリンが漏れていないことを確認する。
- ② フューエルポンプモジュールとロックナットの間隙にシクネスゲージを差し込み0.04mmが入らないことを確認する。

※ 0.04mm以上の隙間が1か所でもある場合はロックナットが斜めに入っているため、タンク交換が必要となります。

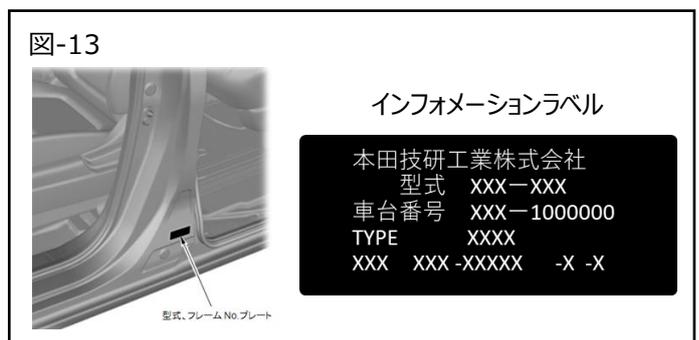
図-13参照

27. インフォメーションラベルの写真を撮影する。
